Posebno izdanje

## Sanacija toplinsko izoliranih fasada nakon poplava

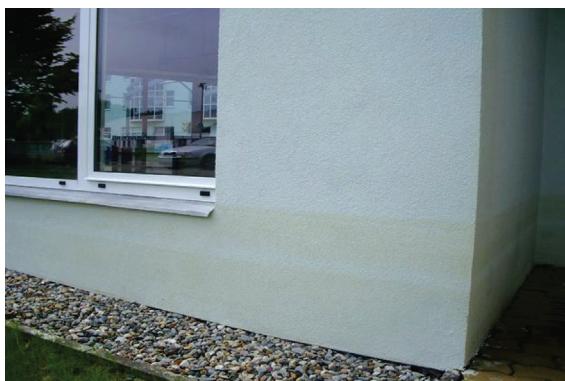
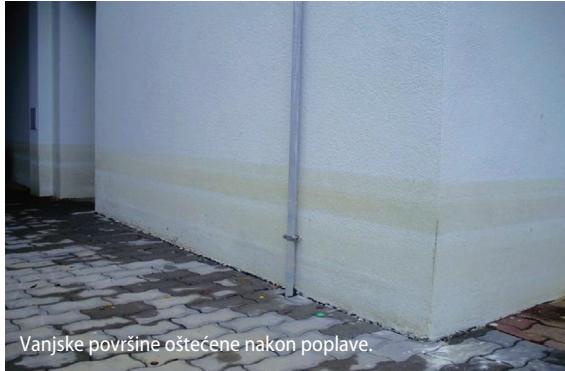
Vanjske površine oštećene nakon poplave.

Najveći izazov predstavlja blokiranje u vodi lako i brzo topivih tvari koje su prilikom sušenja ostale u vanjskim slojevima toplinsko izolacijskog sustava i ne možemo ih odstraniti. Ako blokiranje nije bilo uspješno, pri obnavljajućem bojanju, u nanosima boja na vodenoj osnovi i temeljnih premaza tvari se rastope i opet nastaju mrlje neovisno o broju slojeva i stupnju pokrivnosti novo nanesene boje.

**Sanacija fasadnih površina sa ugrađenom izolacijom od ekspandiranog (EPS) ili ekstrudiranog (XPS) polistirena** se odvija u slijedećim koracima:

1. sa prljavih i namočenih fasadnih površina toplom vodenom otopinom univerzalnih kućanskih sredstava za čišćenje isperemo nečistoću (mrlje po potrebi odstranimo mekom četkom) i očišćene površine isperemo čistom vodom;
2. fasadne površine je potrebno sušiti najmanje mjesec dana jer je daljnja sanacija smislena tek kada vlažnost zidnih površina padne ispod 5%;
3. osušene fasadne površine premažemo razrijeđenim proizvodom **JUKOLprimer** (Jukolprimer : voda = 1 : 1) ili razrijeđenim **Siliconeprimer** (Siliconeprimer : voda = 1 : 1);
4. fasadne površine zatim prebojamo mikroarmiranom fasadnom bojom **Revitalcolor AG** i **Revitalcolor silikon** (dvoslojni nanos), koje se mogu nijansirati u bilo kojem JUB-ovom **JUMIX centru za nijansiranje** u Hrvatskoj.
